Aufnahmen dieser Zusammenstellung: 19.5.2009 / Jörg Müller  
Ansichten vom aktuellen Bearbeitungsstand.

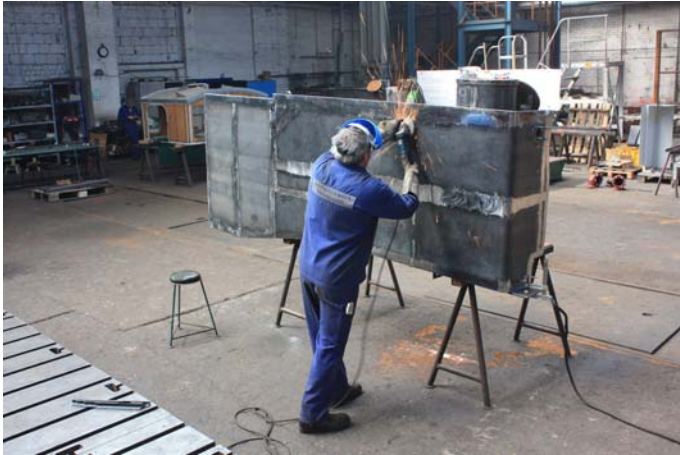
Vorbereitung der Wasserkastenaußenwand für die Anbringung der Nietimitate.

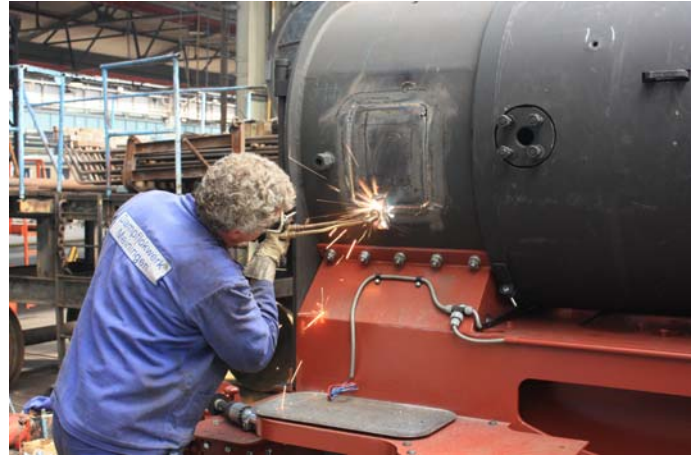
In die Rauchkammer wird die Öffnung für die Ein- und Ausströmrohre gebrannt.

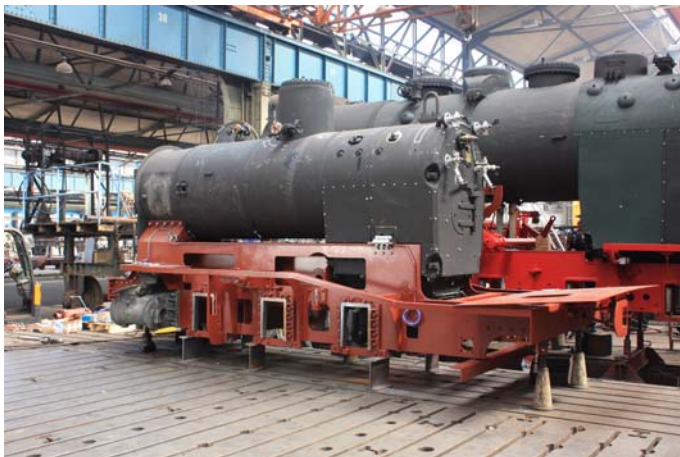
Seitenansicht des Zusammenbaustandes der Lok am 19.5.2009.

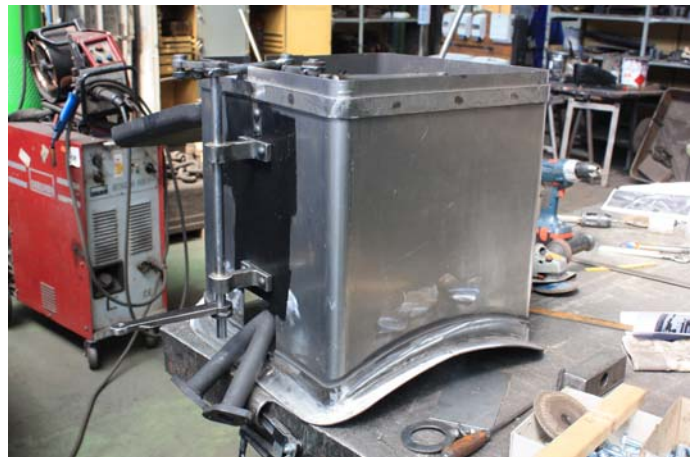
Der Sandkasten mit der Sandstreuermechanik ist weitgehend fertig gestellt.

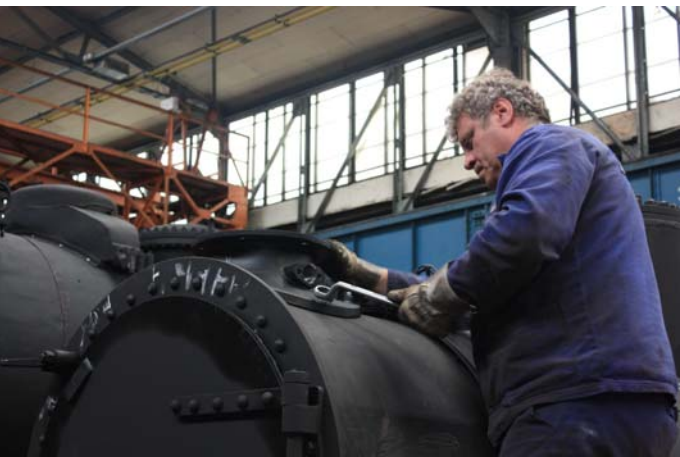
Die Arbeiten zur Montage des Funkenfängerschornsteins, hier das Unterteil, auf der Rauchkammer haben begonnen.

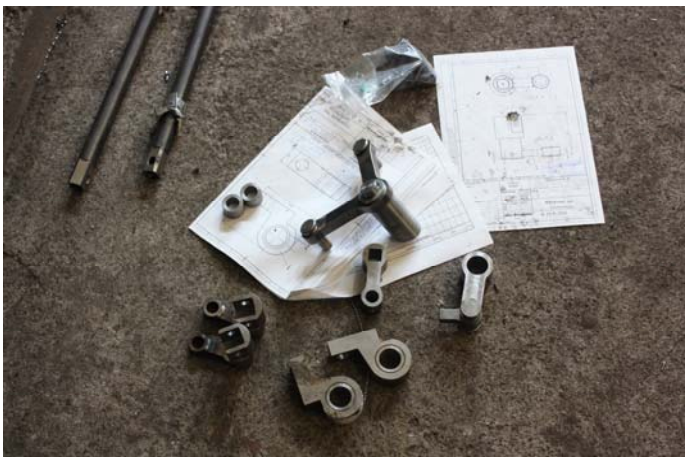
Teile des mechanischen Hebelzuges der Dampfzylinderentwässerung.
